## 災害から学ぶ —2015年3月バヌアツ共和国を襲ったサイクロンパム—

### Learning from Disasters - Cyclone Pam impacts on the Republic of Vanuatu, March 2015 -

Kazuyoshi NISHIJIMA

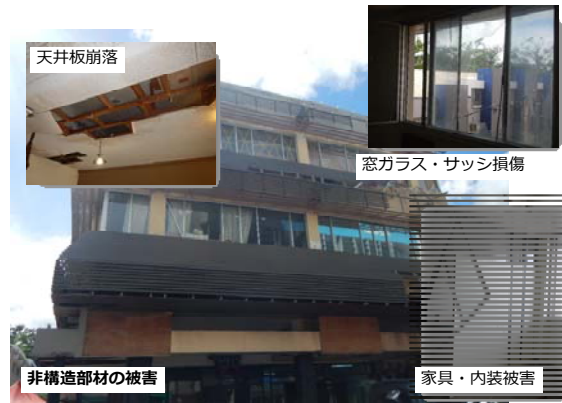
(i) の建物被害では、一部の建物において屋根構造材に被害が見られたものの、大多数の建物においてはその被害は非構造部材に限られていた。Figure 3 はポートヴィラ中心部に位置し、商業施設として用いられていた中層RC建物の被害事例である。強い風圧によるものと思われる窓ガラスおよびサッシの損傷、建物内に強風が流入したことに起因すると思われる天井板の崩落、家具および内装の被害が見られた。

Figure 3. Damages to an office building in the capital, Port Vila.

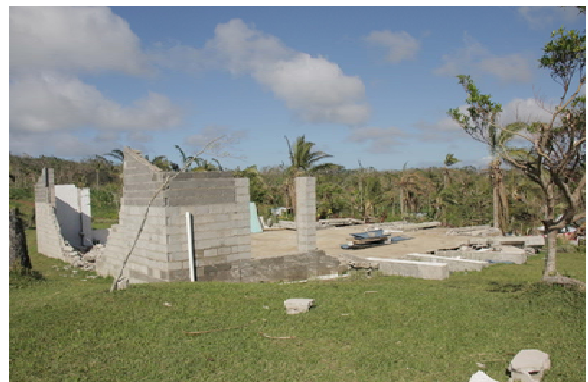
Figure 5. Collapsed church building in Green Hill.

サイクロンパム襲来時には、コミュニティ内にあ  
る高い耐風性能を有すると考えられるRC造やコン  
クリートブロック造の建物に避難したという証言の  
ほか、ニマラタンと呼ばれる伝統的建物に避難しサ  
イクロン時の暴風をしのいだという証言が多く得ら  
れた（Figure 6中央）。また、一旦コンクリートブ  
ロック造の建物に避難したもの、建物が倒壊する危  
険性があったためニマラタンへ避難したという事例  
もあった（例えば、Figure 5の教会）。多くの工業製  
品を用いた建物（2.2節の分類(ii)）が全壊する中、ニ  
マラタンが強風に耐えたという証言が複数得られた。

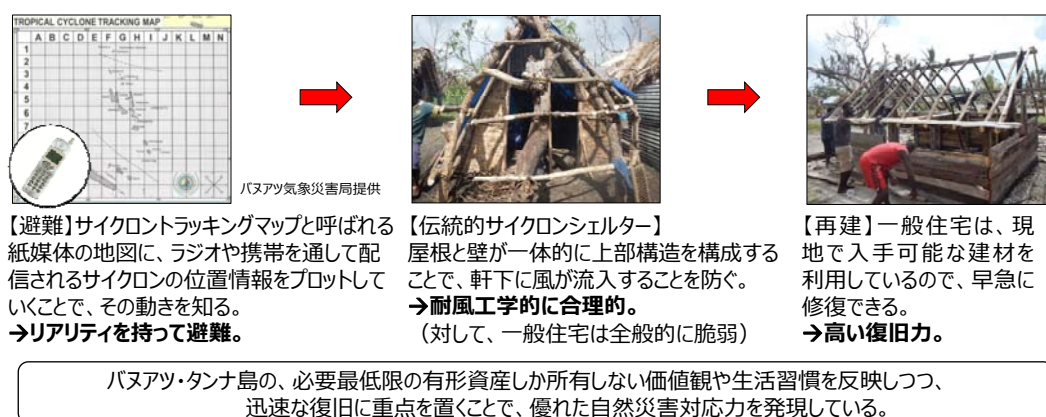
が提供しているサイクロントラッキングマップを示す。このマップにはバヌアツおよびその周辺を含む領域が描かれている。また、領域はグリッドに分割されており、数字とアルファベットの組み合わせでグリッドを指定できる仕組みになっている。サイクロンがバヌアツに接近した際には、VMSはラジオやSMSを通じて当該サイクロンに関する情報（位置と強さ）を発信する。サイクロンの位置は上記の数字とアルファベットの組み合わせに加えてグリッド内での位置を表す単語（「右上」、「左下」等）によって周知することができる。避難が必要になった際には、避難情報を発令する。このように、テレビやインターネットなどの高度な技術がなくともサイクロンの情報を的確に周知し、リアリティをもって避難できる仕組みが確立されている。また、平常時にあってはVMSの職員がコミュニティに出向き、災害時の避難等に関するワークショップを開催しているということであった。現地での聞き取り調査でも、サイクロンパムの際にもこの仕組みを運用し、高い耐風性能を有すると考えられる建物へ避難したという証言が多く得られた。

Figure 6. Observed local disaster risk reduction measures for cyclones in Tanna island.

Figure 6 (右) は再建中の、エファテ島周辺部およびタンナ島で一般的な住宅例である。現地でのヒアリング調査によると、このような一般的な住宅の建設に要する人工（にんく）は概ね20人日であった。また、複数のコミュニティ構成員が協力して比較的短期間に再建するケースが多いとのことであった。

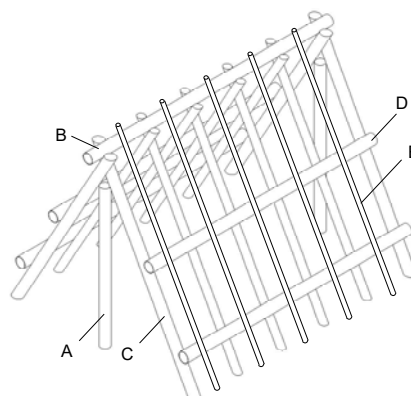
実測したほぼすべてのニマラタンで、Figure 9に示す骨組を有していた。すなわち、柱（A）、棟木（B）、垂木（C）を主要構造とし、桁行方向に力を伝達し垂木を拘束する部材（D）、および屋根ふき材を取り付けるためと考えられる部材（E）によって構成される。なお、図中のC、D、Eの部材の本数はニマラタンによって異なる。それぞれの構造要素およびそれらの接合に用いられている草木蔦種も概ね統一されているようであった。付録に構造要素および接合に用いられている草木蔦種の現地での呼び名をカタカナ表記したものを示した。

Figure 9. Structural frame elements of Nimulaten.

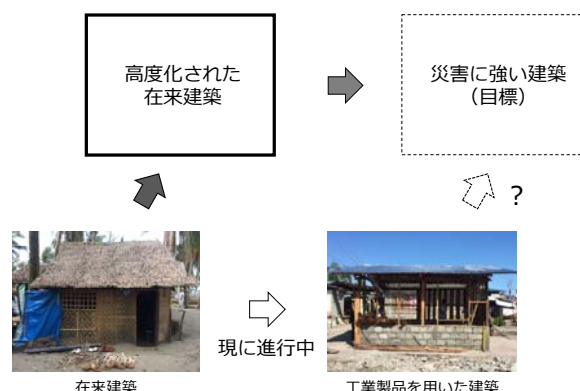
一方、多くの開発途上地域では、伝統建築がトタン板やコンクリートブロックなどの工業製品を用いた建築に置き換えられている。ただし、それらは必ずしも耐災害性能向上には結びついておらず、むしろ施工不良などが原因で耐災害性能が低下していると思われる事態も発生している (Figure 10)。例えば、2013年11月にフィリピン中部のレイテ島などを襲った台風ハイアンでは、トタン板やコンクリートブロックなどの工業製品を使用した住宅を中心に甚大な被害が発生した。レイテ島東岸の漁村や農村部では、このような住宅は居住者や周辺の住民が自ら建設することも多く、施工品質に問題がある住宅が多くみられた。また、被災後に、再建に必要な道具や建材の入手が困難になり再建が著しく遅れる事例が多くみられた (京都大学防災研究所チームによる現地被害調査)。また、これまでに繰り返し竜巻による被害を受けてきたバングラデシュ人民共和国・ダッカ近郊では、住宅の屋根や壁にトタン板が多用されている。これらが竜巻により飛散し、住民の人命が失われる、あるいは重傷を負うという事例が報告されている。またこれらの地域では、住宅様式の変化が生活様式の変化を誘導し、地域固有の文化が失われるという連鎖が発生している。

Figure 10. Advancement of local construction technology.

これらの事実を踏まえて、開発途上国の減災への手法の一つとして、従来の外来技術による置換を基本とした手法はなく、在来防災技術を起点とした高度化手法を提案する (Figure 10のグレーの矢印参照)。この手法によれば、開発途上地域において社会状況や風土に合致したサステナブルな防災対策を立案することが可能になると期待される。
